ビジネスホテル ネットワーク保守

正しいネットワーク構成に設定変更し復旧しました。

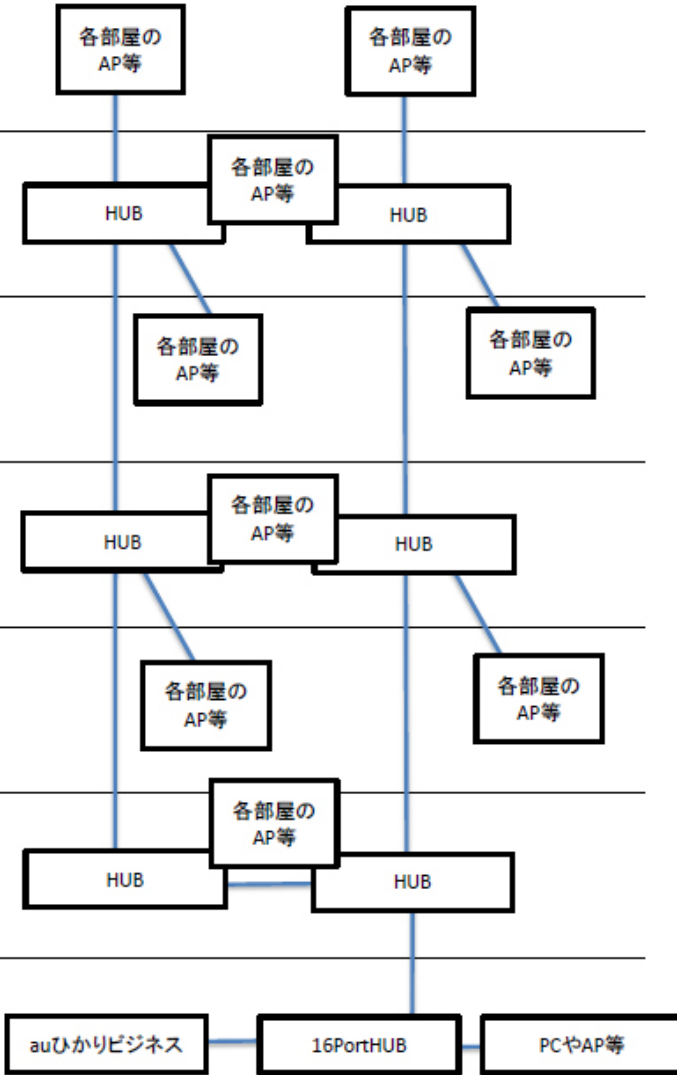
NW構成図

ネットワーク環境を調査したうえで、Wi-Fi不具合の確認に入りました。NW構成を確認したところ客室内のWi-Fiルータが本来APモードであるところがルータモードになっており、ルータが複数台混在してしまっていたのが不具合の原因でありました。

2階 4階 6階は廊下にもAPあり

各部屋側アクセスポイント
WRC-300FEBK-S v1.03
ID:admin PW:admin
APモードのためDHCP受信

正しいネットワーク構成に設定変更し復旧しました。
