ビジネスホテル ネットワーク保守

正しいネットワーク構成に設定変更し復旧しました。

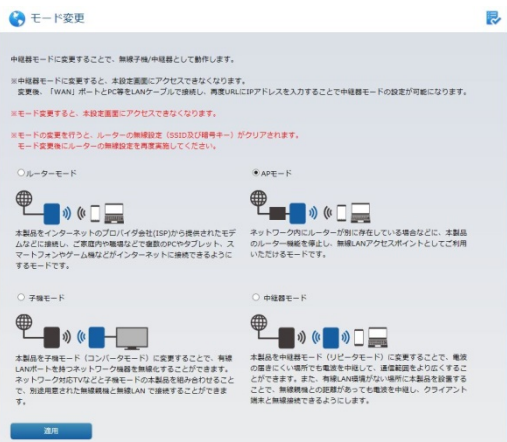
NW構成図

ネットワーク環境を調査したうえで、Wi-Fi不具合の確認に入りました。NW構成を確認したところ客室内のWi-Fiルータが本来APモードであるところがルータモードになっており、ルータが複数台混在してしまっていたのが不具合の原因でありました。

正しいネットワーク構成に設定変更し復旧しました。
